Expediente  
número: **26/36601400**

Referencia  
peticionario: **Luis Bozzo Estructuras y Proyectos SL**

## **INFORME DE ENSAYO**

### **Ensayos experimentales del dissipador Shear Link Bozzo**

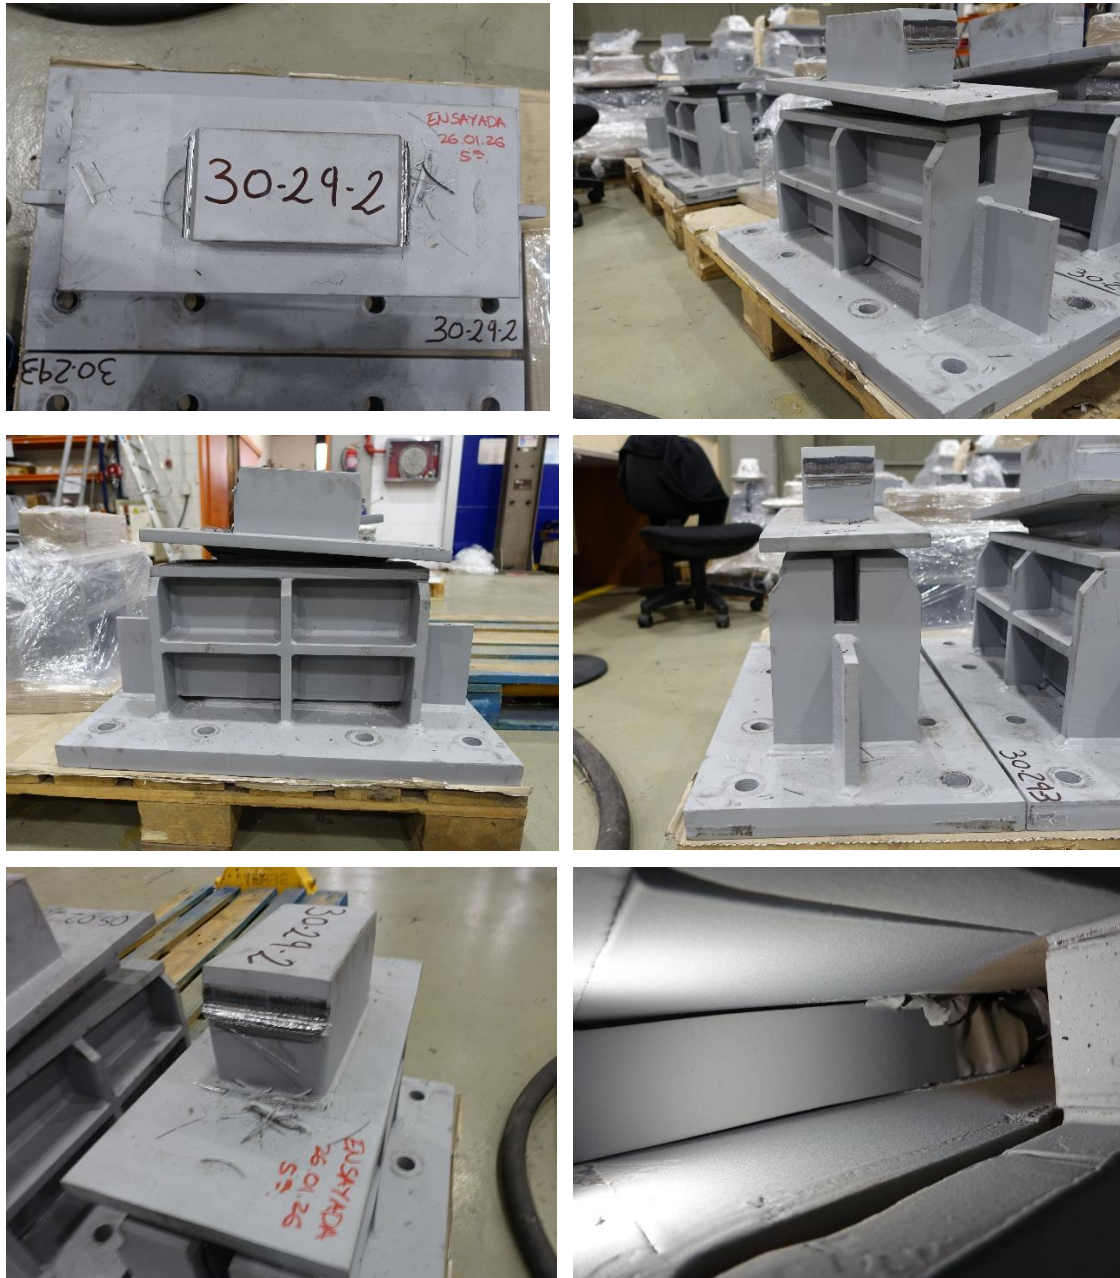
**Figura 98:** 02\_BDSL30\_29\_2 después de ensayo

| Muestra | Carga | | Ciclo de rotura | Patrón utilizado | Observaciones | Incidencias de ensayo |
|---|---|---|---|---|---|---|
| 02_BDSL30_29_2 | 986,38 | -835,62 | 18 | Protocolo* | Carga máxima se presenta a 13 ciclos y carga mínima a 12 ciclos. Falla en ciclo de 80 mm | Se desplaza la pared durante el ensayo |

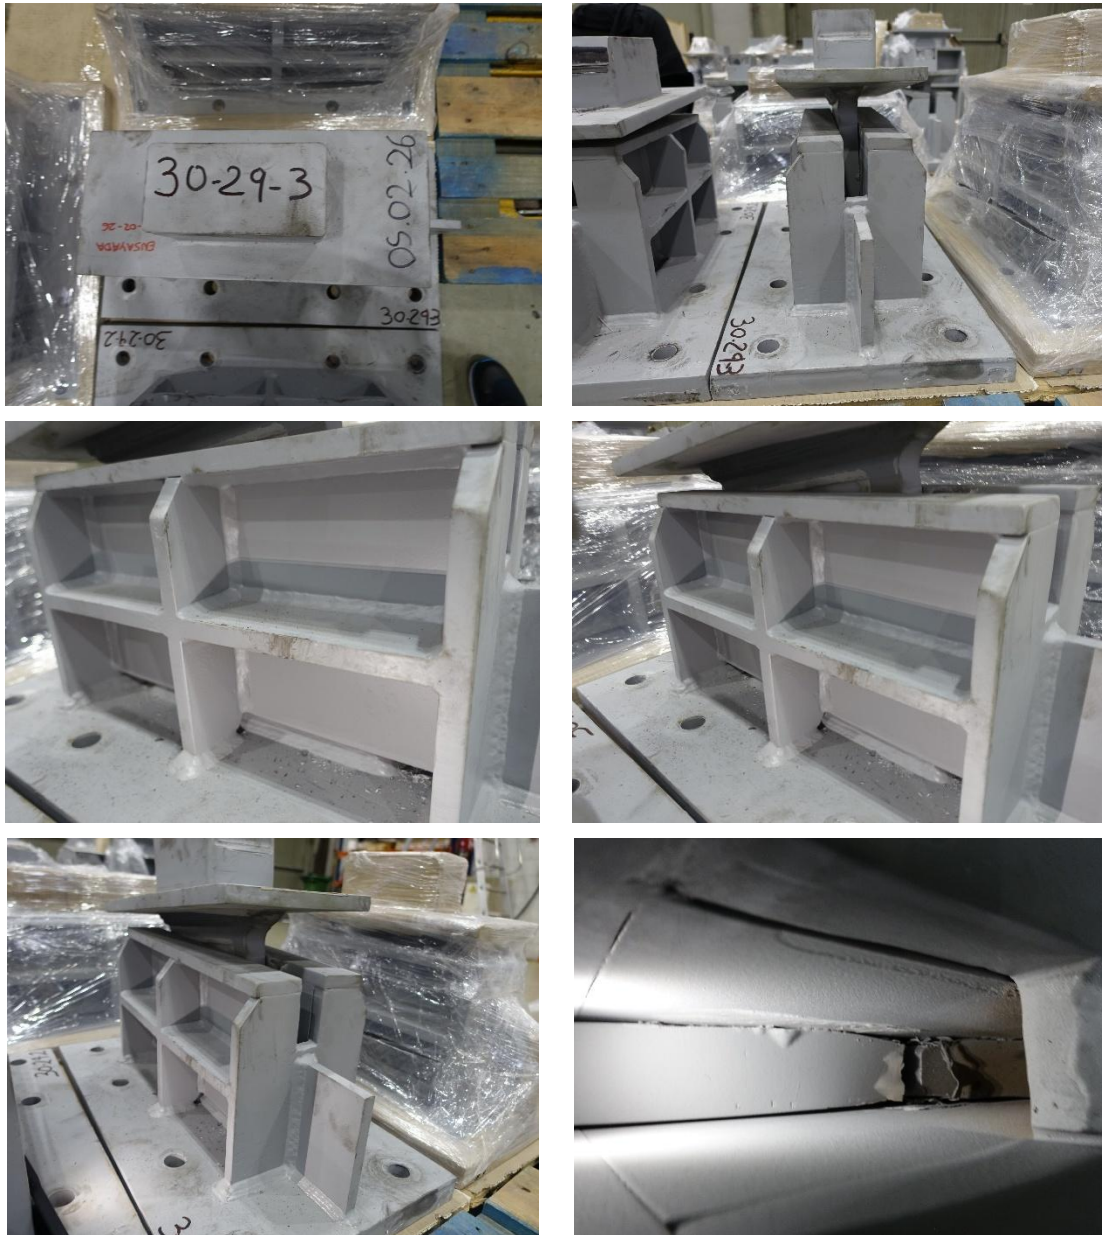
**Figura 99:** 03\_BDSL30\_29\_3 después de ensayo

| Muestra | Carga | | Ciclo de rotura | Patrón utilizado | Observaciones | Incidencias de ensayo |
|---|---|---|---|---|---|---|
| 03_BDSL30_29_3 | 600,21 | -627,34 | 9 | Protocolo* | Carga máxima se presenta a 9 ciclos y carga mínima a 7 ciclos. Falla en ciclo de 60 mm | Durante el ensayo se suelta la unión entre el gancho y el actuador. |

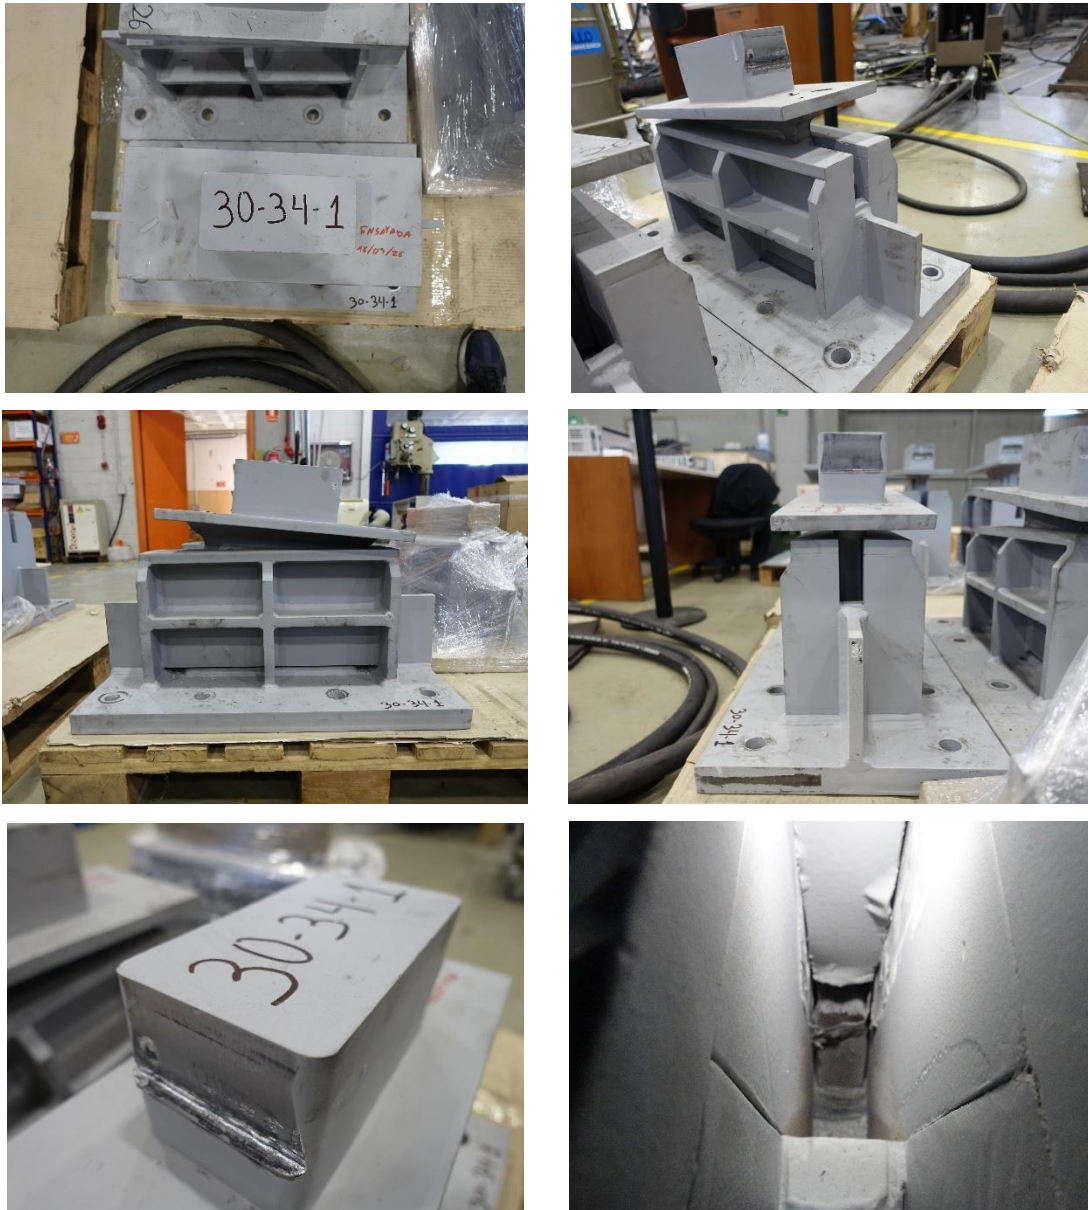
**Figura 100:** 04\_BDSL30\_34\_1 después de ensayo

| Muestra | Carga | | Ciclo de rotura | Patrón utilizado | Observaciones | Incidencias de ensayo |
|---|---|---|---|---|---|---|
| 04_BDSL30_34_1 | 947,66 | -955,81 | 16 | 1<br>(Actualizado) | Carga máxima se presenta a 15 ciclos y carga mínima a 15 ciclos. Falla en ciclo de 50 mm | Se detiene ensayo debido a desplazamiento de la pared en ciclo de 50 mm, presión hidráulica insuficiente (tope 900 kN). Retomamos ciclo 50 mm. |

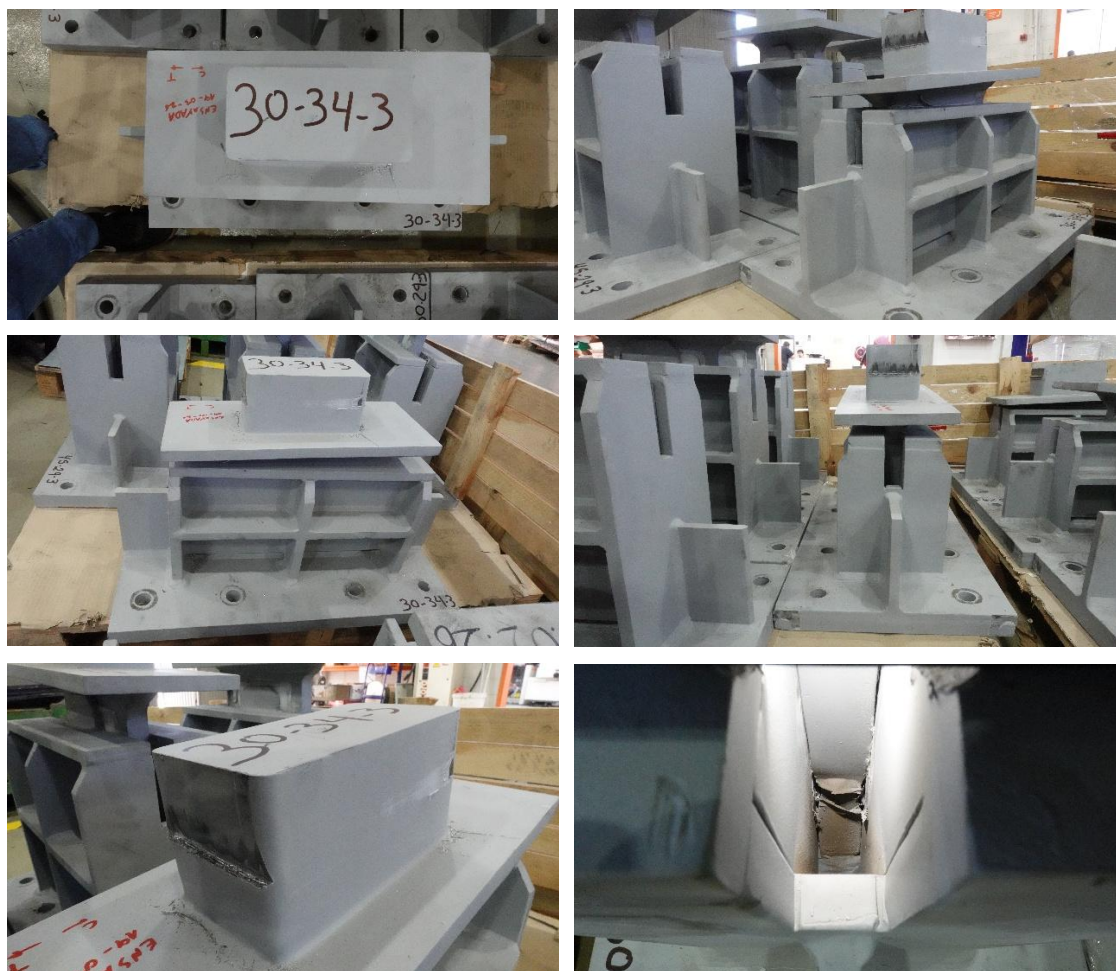
**Figura 101:** BDSL30\_34\_3\_M9 después de ensayo

| Muestra | Carga | | Ciclo de rotura | Patrón utilizado | Observaciones | Incidencias de ensayo |
|---|---|---|---|---|---|---|
| 06_BDSL30_34_3 | 995,49 | -1016,65 | 14 | 1<br>(Actualizado) | Carga máxima se presenta a 13 ciclos y carga mínima a 13 ciclos. Falla en ciclo de 60 mm | Para superar 1 MN se necesita sobre presionar de manera única y puntual el equipo. |

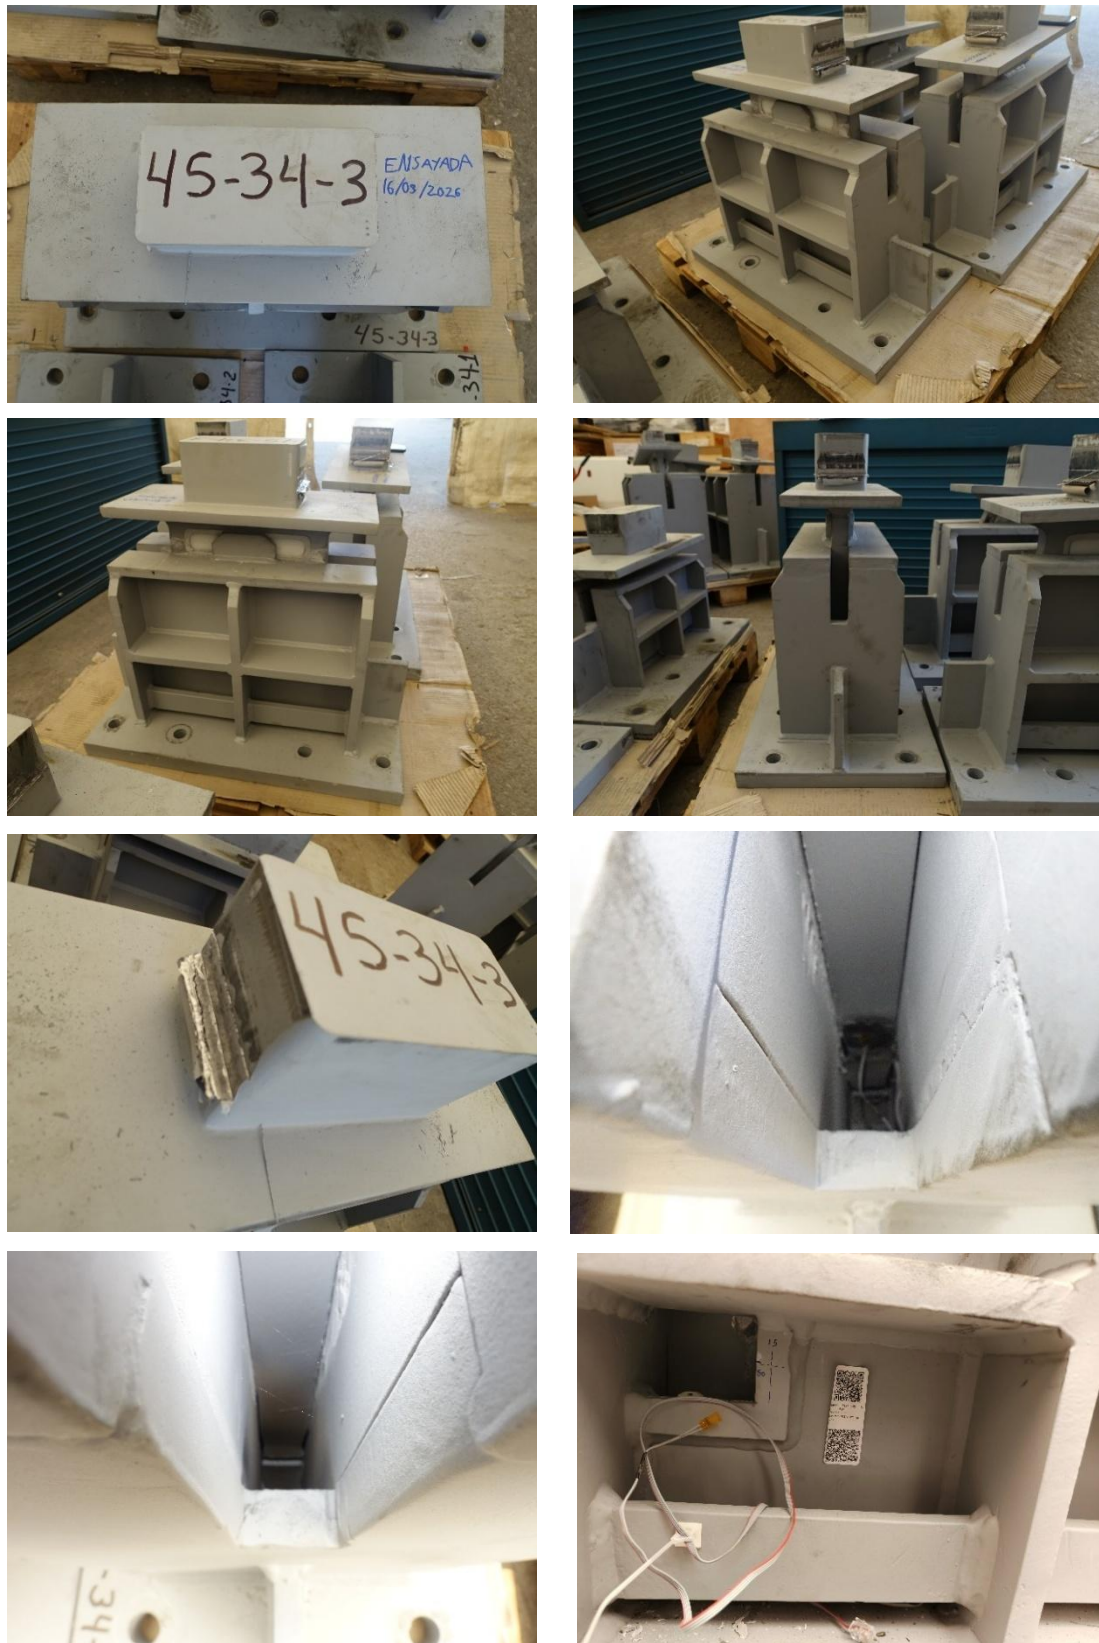
**Figura 107:** 12\_BDSL45\_34\_3 después de ensayo. Bandas extensiométricas situadas a 40 cm de la base de la ventana inferior izquierda y a mitad del grosor.

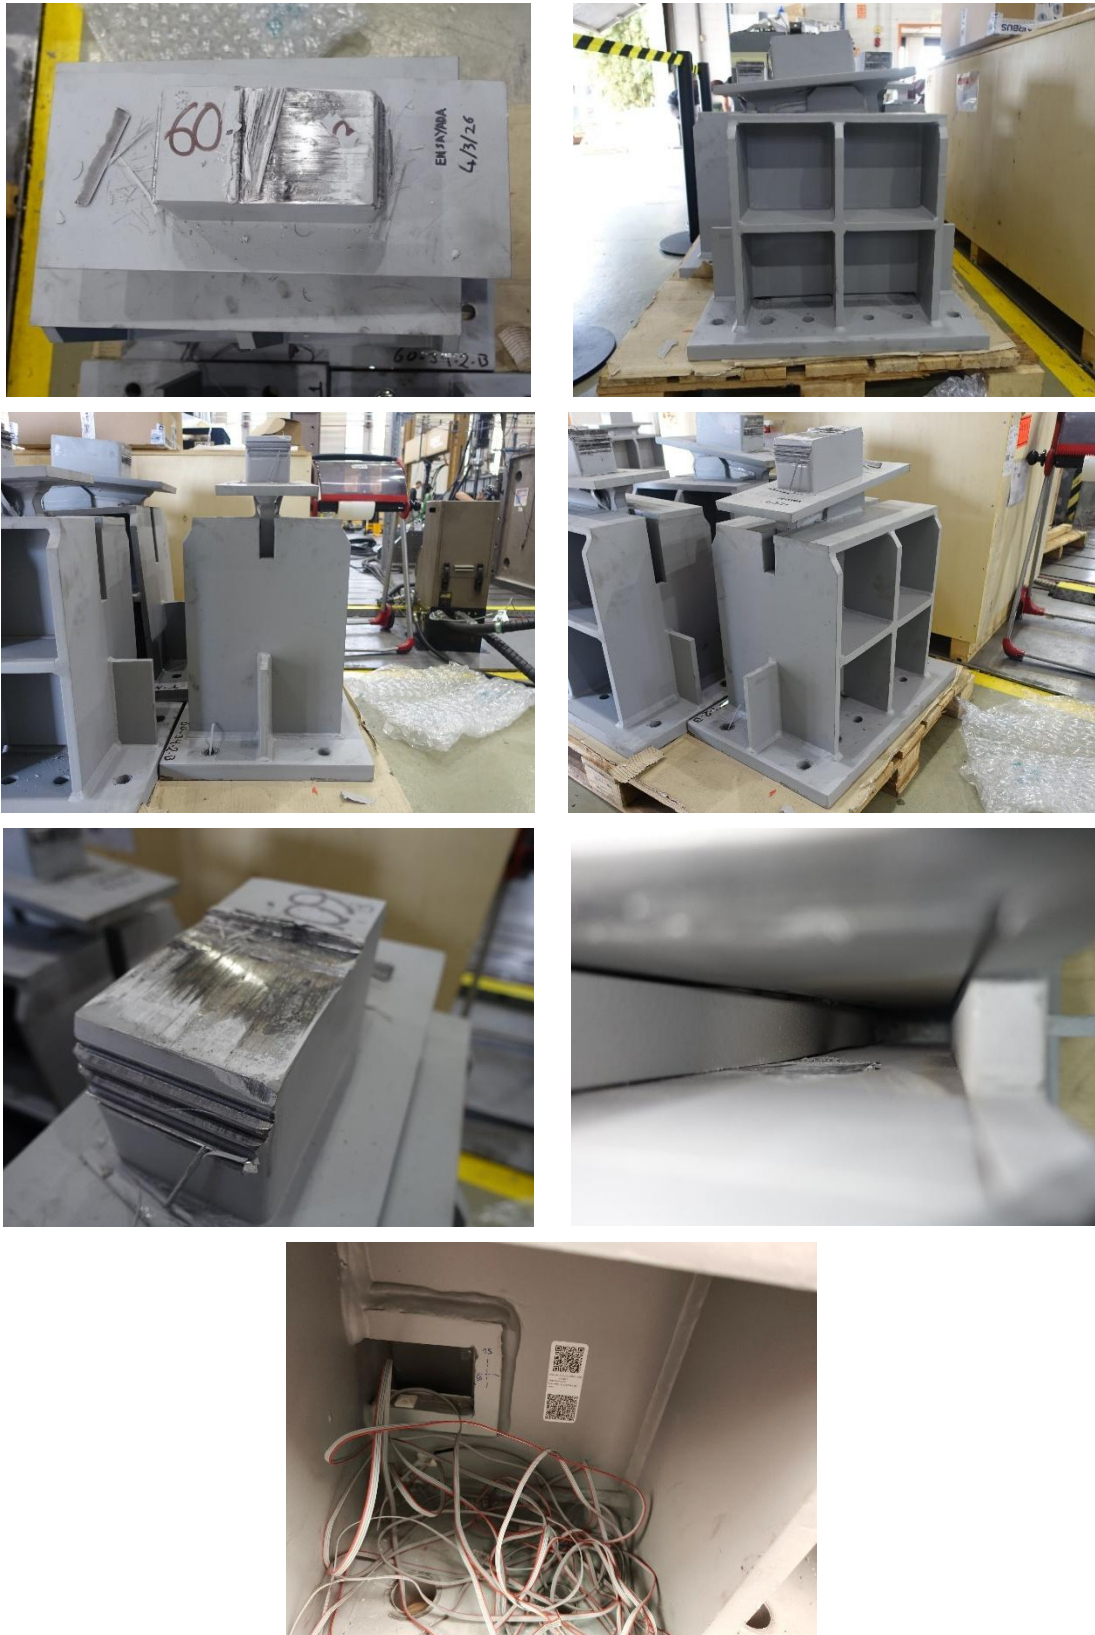
**Figura 110:** 15\_BDSL60\_34\_3 después de ensayo. Galgas extensiométricas situadas a 40 cm de la base de la ventana inferior izquierda y a mitad del grosor.

| 15_BDSL60_34_3 | 477,94 | -585,49 | 13 | 3<br>(Actualizado) | Carga máxima se presenta a 11 ciclos y carga mínima a 11 ciclos. Paramos en ciclo de 100 mm sin rotura. | Se detecta problema de contacto entre muestra, gancho y guía y se soluciona. |

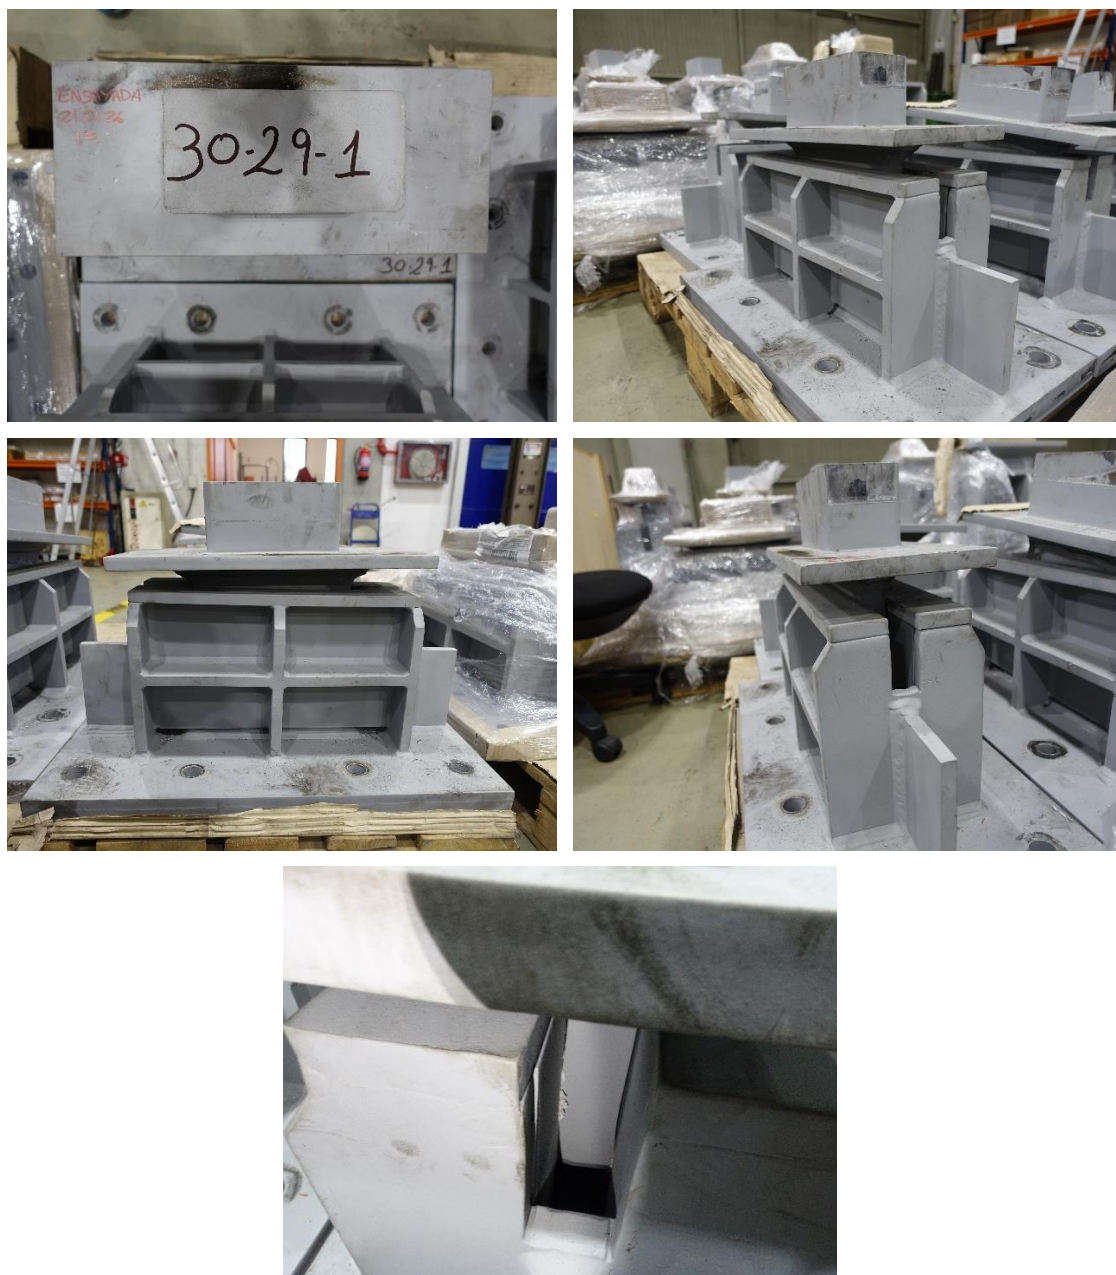
**Figura 114:** 19\_BDSL30\_29\_1F después de ensayo

| 19_BDSL30_29_1F<br>en fatiga | 181,45 | -247,42 | - | 6 | Se realizaron un total de 4999 ciclos. No hubo rotura. Carga máxima se presenta a 4950 ciclos y carga mínima en el primer ciclo. | Sensor de hilo superior izquierdo da una mala lectura. La pieza rota ligeramente. Paramos en 125 ciclos. Reapretamos mordazas. |
| 19_BDSL30_29_1F | 591,39 | -588,83 | 8 | 1 | Carga máxima se presenta a 7 ciclos y carga mínima a 7 ciclos. | En ciclo 25 mm la pared se desplaza. |
